| Krhanice - úprava zázemí v SP BN_8000 | | | Stupeň | POVOLENÍ STAVBY |
| IE-12-6011442, STAVEBNÍ ÚPRAVY, p.č. st.42/5 | | | Formát | 2 x A4 |
| Část D. DOKUMENTACE OBJEKTŮ - SO 312 ODVODNĚNÍ POZEMKU | | | Objekt | SO 312 |
| SITUACE | | | 1:200 | D.2 |

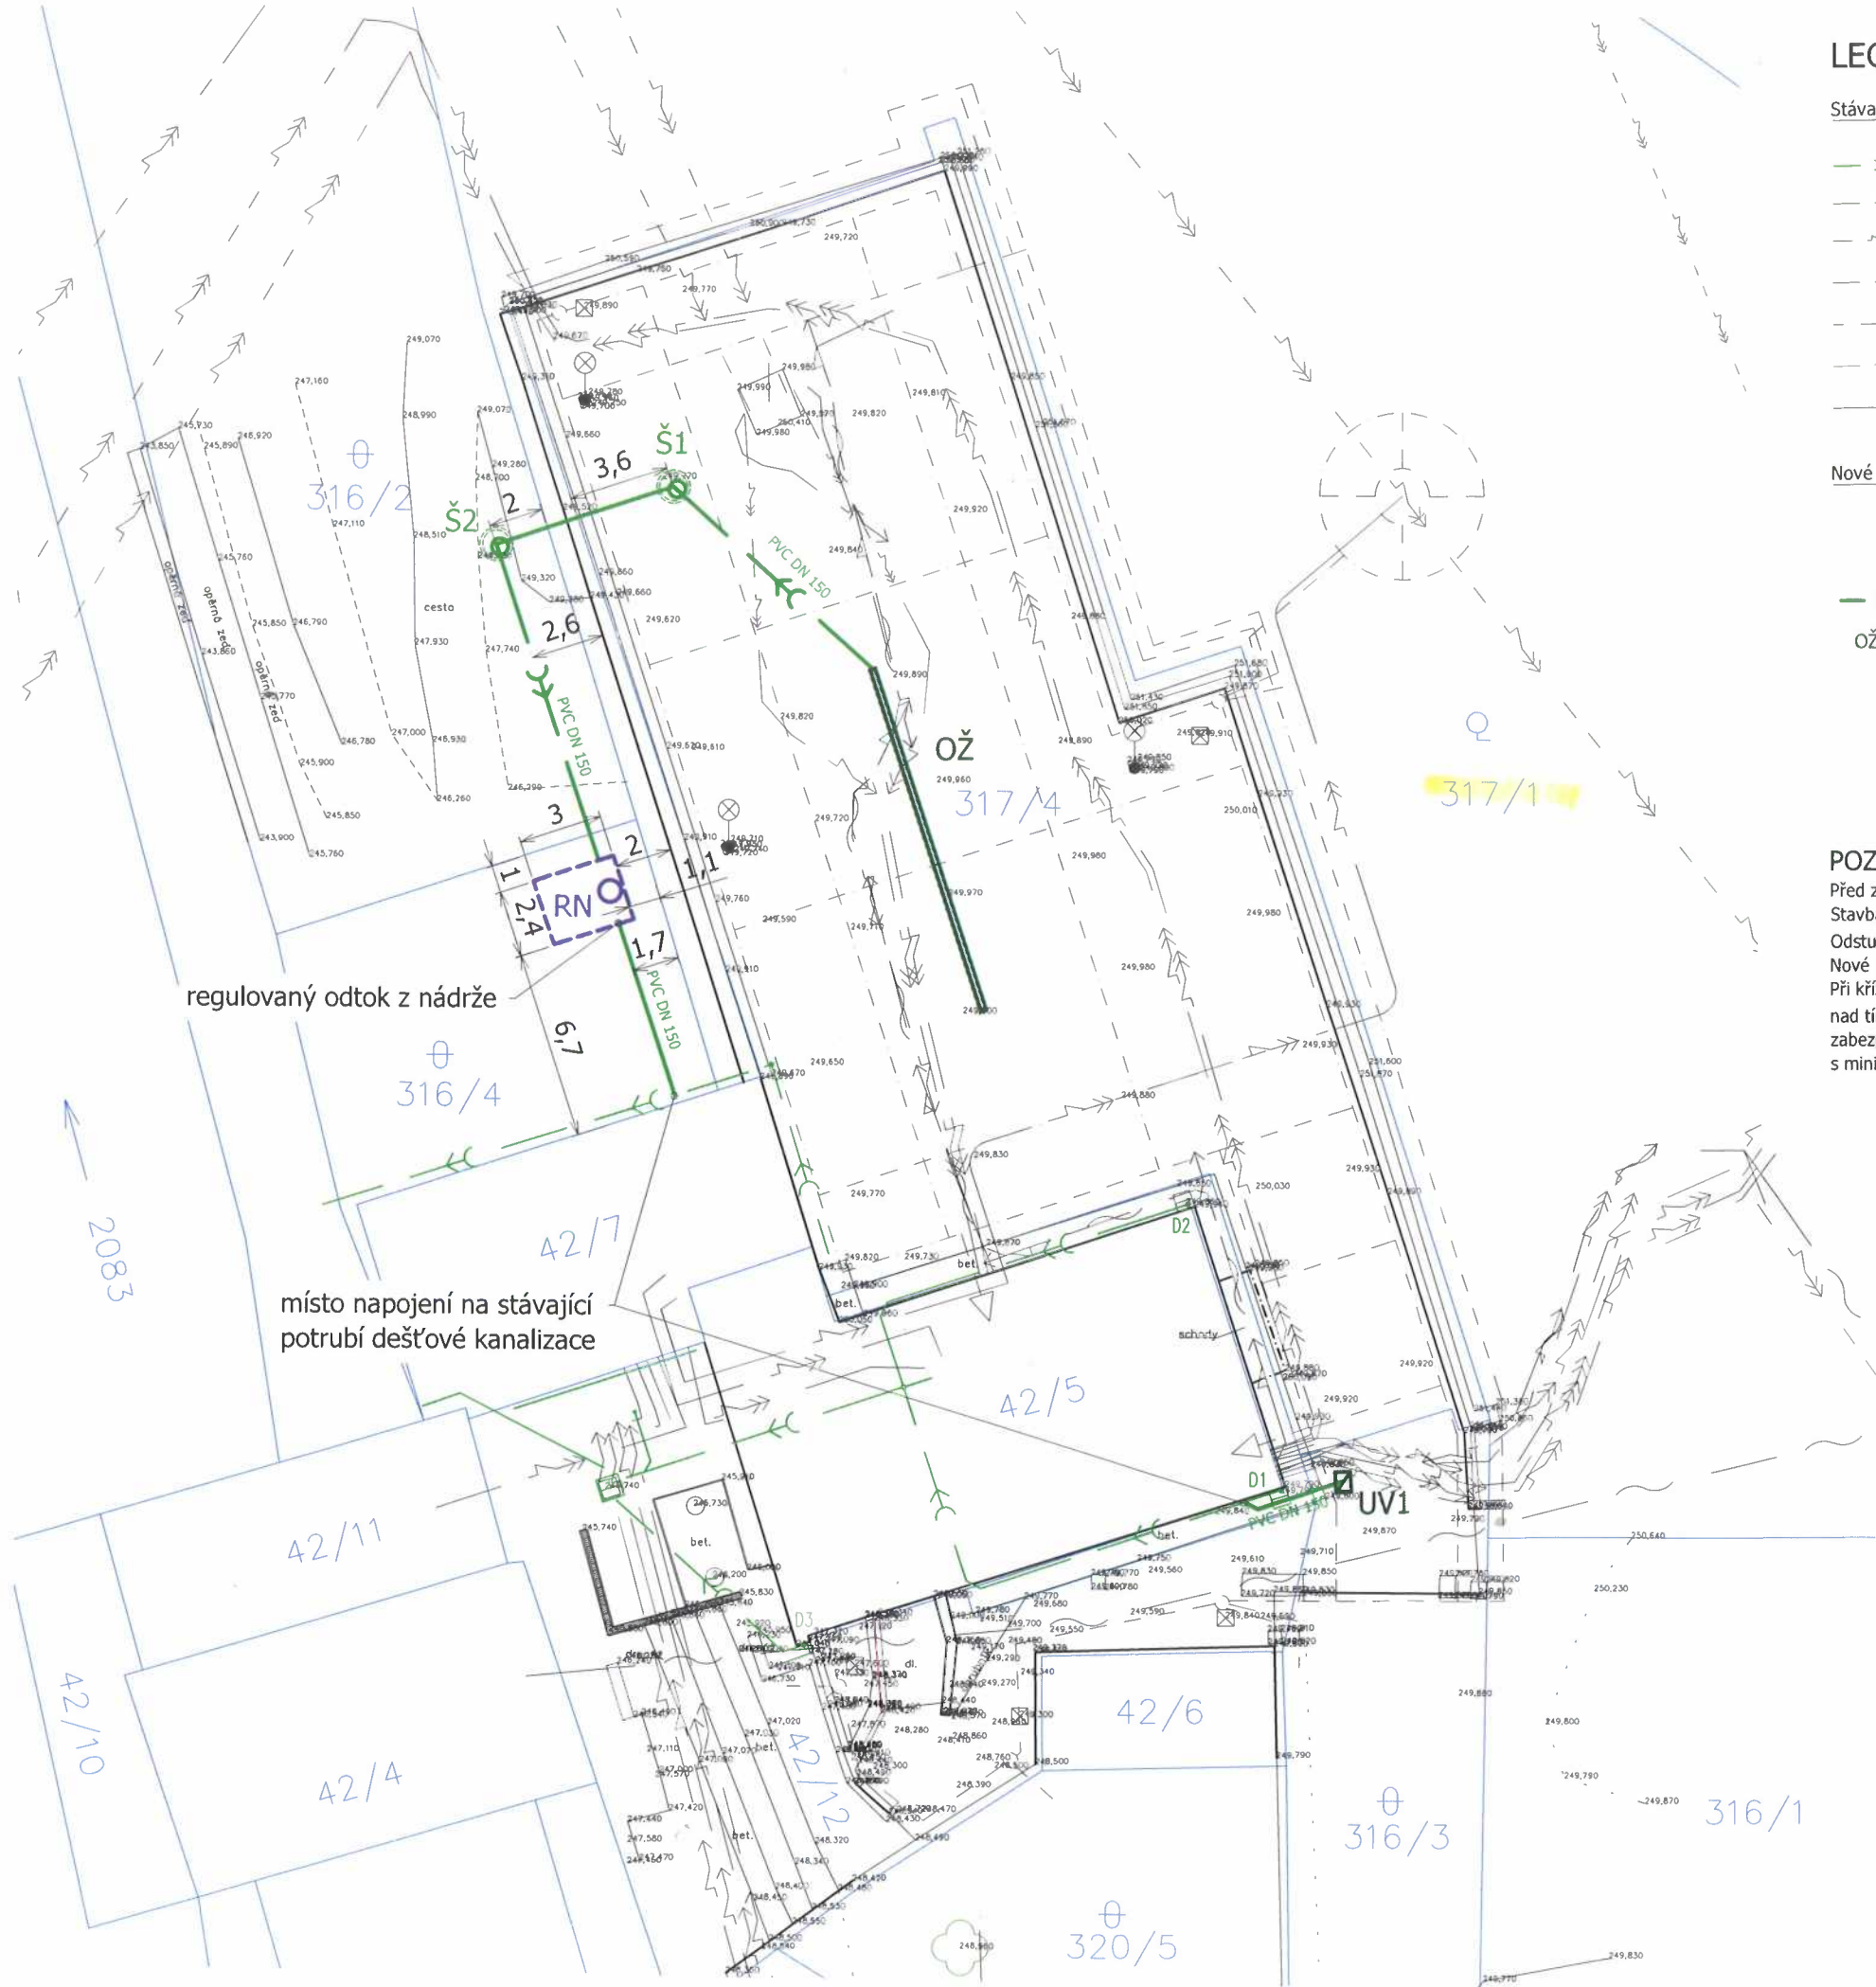
- RN RETENČNÍ NÁDRŽ BETONOVÁ S REGULOVANÝM ODTOKEM 7 m
- Š REVIZNÍ ŠACHTA BETONOVÁ DN 1000, poklop pro tř. zatížení D 400
- DEŠŤOVÁ KANALIZACE PVC DN 125
- OŽ ODVODŇOVACÍ ŽLAB BETONOVÝ
- UV1 ULIČNÍ VPUSŤ
